## Aktion 17C6

**Arbeitsanleitung****Technischer Hintergrund**

An allen betroffenen Touareg- und T5- Fahrzeugen mit 5-Zylinder Dieselmotor besteht die Möglichkeit, dass aufgrund von Undichtigkeiten innerhalb des Ölkühlers Öl in den Kühlmittelkreislauf gelangen kann.

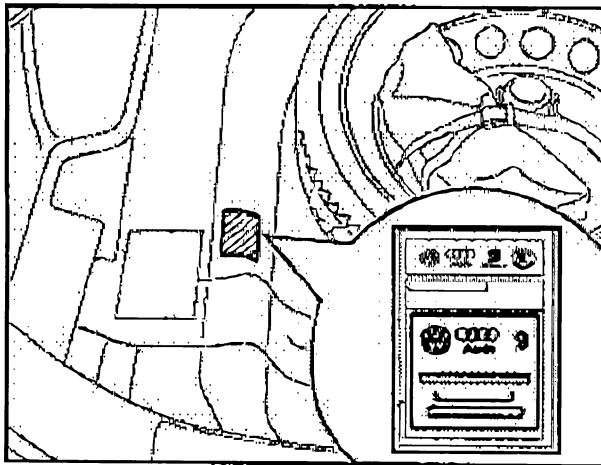
Aktionsaufkleber mit Eintragung „17C6“ im Bereich der Reservéradmulde (Touareg) / des Fahrerfußraum (neben Datenaufkleber (T5) vorhanden:

Aktionsaufkleber mit Eintragung „17C6“ nicht vorhanden:

Aktion wurde bereits durchgeführt, Eintragung "17C6 Datum/Stempel" im Serviceplan unter "Raum für Eintragungen der Werkstatt" vornehmen.

**Arbeiten - gemäß Arbeitsanleitung - durchführen.**

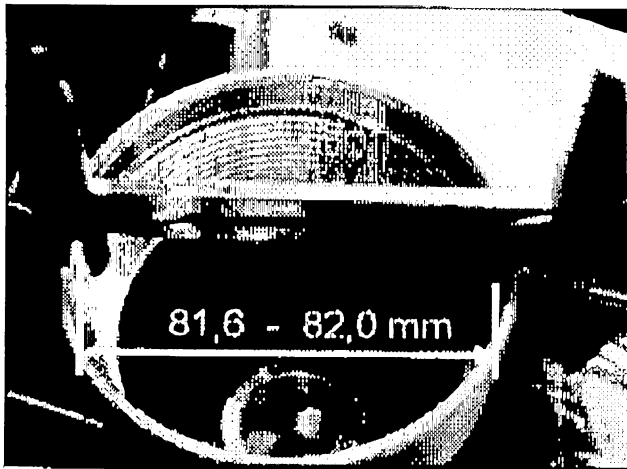
**Messen des Gewindedurchmessers**

Es müssen nur Ölfiltermodule vermessen werden die zwischen dem 07.03.2007 (V7 C 07.xx) und dem 02.04.2007 (V7 D 02.xx) gefertigt wurden.

Alle Ölfiltermodule mit einem Innenmaß (Innendurchmesser) größer 82,0 mm sind zu ersetzen.

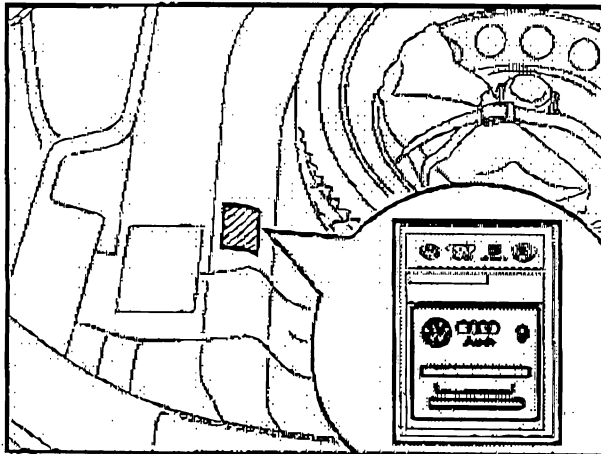
Erst nach Durchführung aller erforderlichen Arbeiten - Eintragung **"17C6 Datum/Stempel"** im Serviceplan unter "Raum für Eintragungen der Werkstatt" und auf dem Aktionsaufkleber **OT-Nr.: 000 010 006** vornehmen.

Den vollständig ausgefüllten Aktionsaufkleber im Bereich der Reserveradmulde (Touareg) / des Fahrerfußraum (neben Datenaufkleber (T5) anbringen.
