Aktion 17C6

Arbeitsanleitung

Technischer Hintergrund

Ersatz Ölkühler 5-Zylinder Diesel (T5 und Touareg)

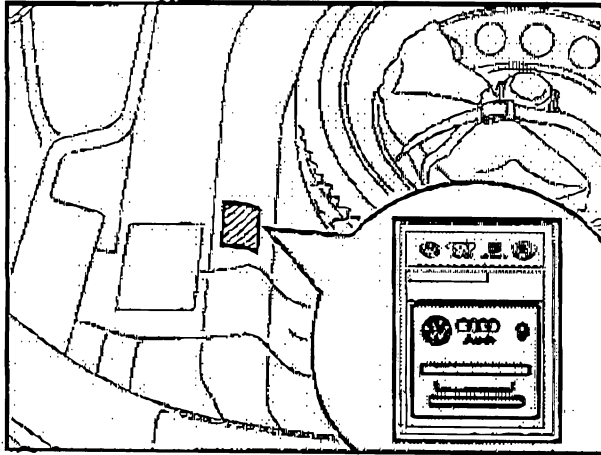
Kennzeichnung

Erst nach Durchführung aller erforderlichen Arbeiten - Eintragung **"17C6 Datum/Stempel"** im Serviceplan unter "Raum für Eintragungen der Werkstatt" und auf dem Aktionsaufkleber **OT-Nr.: 000 010 006** vornehmen.

Den vollständig ausgefüllten Aktionsaufkleber im Bereich der Reserveradmulde (Touareg) / des Fahrerfußraum (neben Datenaufkleber (T5) anbringen.
